## SCHEMA ANALISI ALBERO

N° pianta	18272
Specie vegetale	<i>Pinus pinea</i>
Classe propens. cedim.	D
Data analisi	08 Gennaio 2025
Sito d'intervento	Parco Arbostella Salerno (SA)
Tipo di impianto	Filare
Area di radicazione	Asfalto parziale
Diametro a 130 cm	70 cm
Classe altezza	10-12 m
Larghezza chioma - classe	5-10 m
Altezza 1° palco	5 m
Rapporto H/D (altezza/diametro)	16
Posizione	Intermedio
Vigore	Scarso
Fase morfofisiologica	Adulto (7-8)

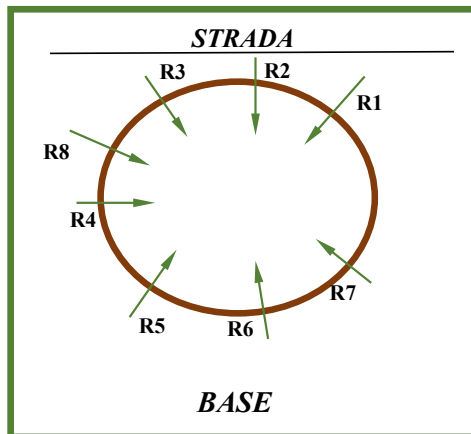
**INDICAZIONE DEI SONDAGGI ESEGUITI**

R1	R2	R3	R4	R5	R6	R7	R8
<i>h da terra - cm</i>	5	5	5	5	5	5	5	5
<i>n° file – measurement n°</i>	8	9	10	11	12	13	14	15
<i>diametro - cm</i>	83	83	83	83	83	83	83	83
<i>punto di analisi*</i>	C/R	C/R	C/R	C/R	C/R	C/R	C/R	C/R
<i>velocità di avanzamento ago</i>	4	4	4	4	4	4	4	4
<i>angolo di misurazione °</i>	-38	-34	-40	-33	-31	-6	-29	0

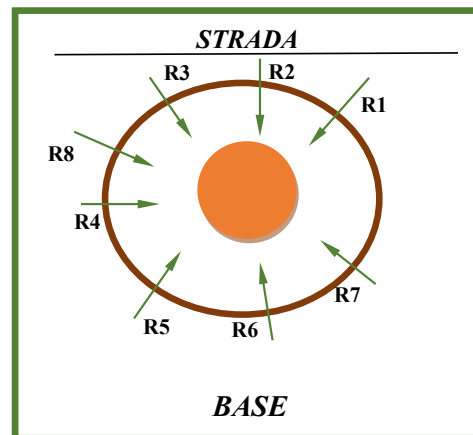
**RAPPRESENTAZIONE EVENTUALE  
INDICATIVA DEI DIFETTI E DELLE CAVITA' RILEVATE**

<b>Colletto</b>	Allargato;
<b>Radici</b>	Radici affioranti, radici decorticate, sollevamento pavimentazione;
<b>Fusto</b>	Ferita/e chiusa, ferita/e aperta, inclinato grave, monconi;
<b>Chioma</b>	Asimmetrica, strobili maturi, presenza di ( <i>Toumeyella parvicornis</i> );
<b>Branche</b>	Ferita aperta, ferita chiusa, monconi;
<b>Rami</b>	Secco fisiologico.

Risultati strumentali: **presenza di rilevanti anomalie strumentali nell'area radicale al di sotto del colletto;**

Propensione al cedimento: **Estrema;**

Classe di propensione al cedimento - graduatoria S.I.A. (Società Italiana di Arboricoltura): **D**

Il soggetto arboreo presenta gravi anomalie morfologiche e strumentali complessive, pertanto al fine di rendere sufficientemente sicura la fruizione dei luoghi in oggetto l'albero dovrà essere abbattuto e sostituito con altra essenza arborea/arbustiva maggiormente adatta al sito.
