## CHEDA ANALISI ALBERO

N° pianta	18415

Specie vegetale	<i>Pinus pinea</i>	
Classe propens. cedim.	D	
Data analisi	08 Gennaio 2025	
Sito d'intervento	Parco Arbostella Salerno (SA)	
Tipo di impianto	Filare	
Area di radicazione	Aiuola con pavimentazione laterale	
Diametro a 130 cm	76 cm	
Classe altezza	8-10 m	
Larghezza chioma - classe	5-10 m	
Altezza 1° palco	3 m	
Rapporto H/D (altezza/diametro)	12	
Posizione	Intermedio	
Vigore	Normale	
Fase morfofisiologica	Adulto (7-8)

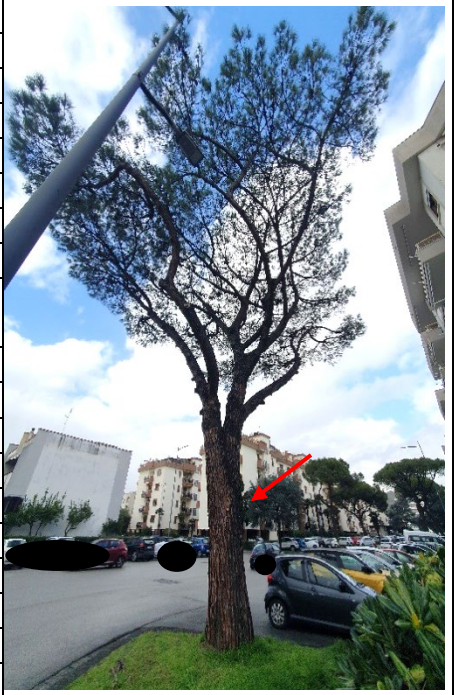
Colletto	Allargato;
Radici	Radici affioranti, radici decorticate;
Fusto	Ferita in chiusura, ferita/e aperta, monconi;
Chioma	Strobili maturi, presenza di ( <i>Toumeyella parvicornis</i> );
Branche	Corteccia inclusa, ferita in chiusura, monconi;
Rami	Secco fisiologico, secco rilevante.

Il soggetto arboreo presenta gravi anomalie morfologiche e strumentali complessive, pertanto al fine di rendere sufficientemente sicura la fruizione dei luoghi in oggetto l'albero dovrà essere abbattuto e sostituito con altra essenza arborea/arbustiva maggiormente adatta al sito.

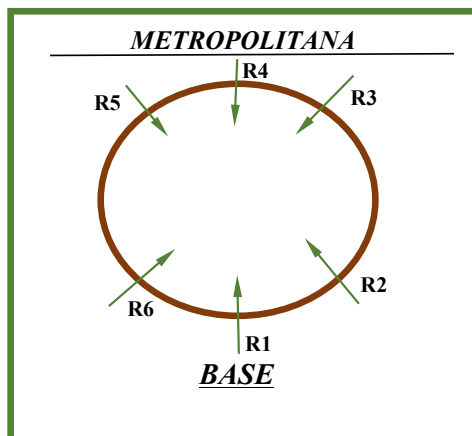
**INDICAZIONE DEI SONDAGGI ESEGUITI**

R1	R2	R3	R4	R5	R5
<i>h da terra - cm</i>	5	5	5	5	5	5
<i>n° file – measurement n°</i>	73	74	75	76	77	78
<i>diametro - cm</i>	92	92	92	92	92	92
<i>punto di analisi*</i>	C/R	C/R	C/R	C/R	C/R	C/R
<i>velocità di avanzamento ago</i>	4	4	4	4	4	4
<i>angolo di misurazione °</i>	-34	-44	-38	-40	-40	-37

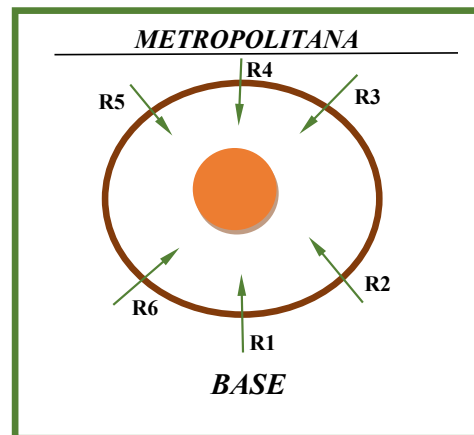
**RAPPRESENTAZIONE EVENTUALE  
INDICATIVA DEI DIFETTI E DELLE CAVITA' RILEVATE**

Risultati strumentali: **presenza di rilevanti anomalie strumentali nell'area radicale al di sotto del colletto;**

Propensione al cedimento: **Estrema;**

Classe di propensione al cedimento - graduatoria S.I.A. (Società Italiana di Arboricoltura): **D**
